STATSBANERNES FORSØG MED OLIEFYRING PAA LOKOMOTIVER.

Af Maskiningeniør N. Søgaard.

I de følgende Linier skal søges givet en Orientering om de Forsøg med Oliefyring paa Lokomotiver, som Statsbanerne paabegyndte i Begyndelsen af 1947 og som delvis fortsættes endnu.

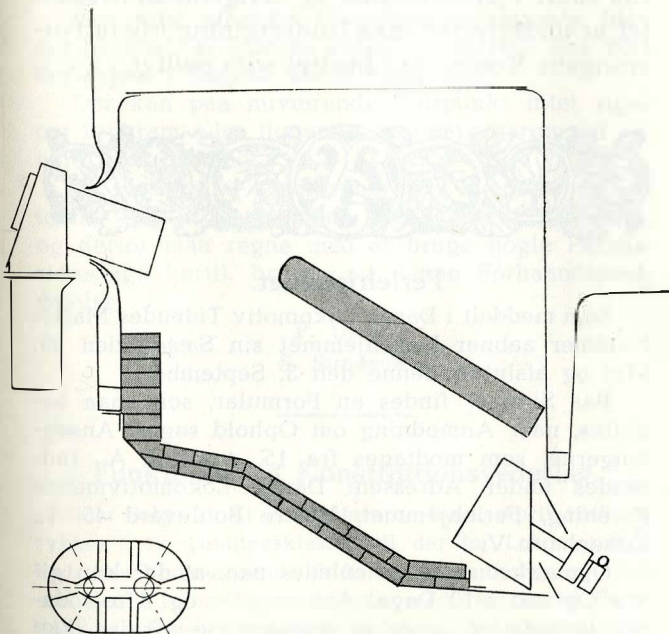
Til Gengæld maatte vi opgive den lette Adgang til at skifte Forstøvere under Kørslen. Efter nogle i Hast udarbejdede Skitser, ombyggedes Maskinen i Løbet af en lille Ugestid, saa Fyrkassearrangementet blev omtrent som vist paa Fig. 9.

Allerede paa første Prøvetur efter Ombygningen viste det sig, at Flammerne fra de to nederste Forstøvere ophedede den i Fyrhullet anbragte Brænder, saa den næsten blev ødelagt paa denne ene Tur. Den blev fjernet og Fyrhullet lukket med en Plade, paa hvis indvendige Side var fastgjort ildfaste Sten, og hvori var en lille Inspektionsaabning dækket af en Klap, der kunde svinges til Side, naar man vilde se ind i Fyret eller tænde det med Lunten, der bestod af et Stykke tyndt Rundjern, hvis ene Ende var omviklet med Asbestsnor, som før Brugen blev dyppet i Petroleum eller Solarolie.

Forbrændingen var meget god saalænge man benyttede smaa Forstøvere, men saa snart man kom op over ca. 150—200 kg pr. Time pr. Forstøver, gik Flammerne helt ind i Rørene, og man fik en kraftig Røgudvikling. Vi forlængede Murbuen meget stærkt bagud for at faa længst mulig Flammevej, og det hjalp ogsaa noget men ikke nær nok. Det var ganske tydeligt ikke Luftmangel, som forvoldte Røgudviklingen, men store Forstøvere synes at give saa lange Flammer, at de ikke kunde naa at brænde færdig, før de blev trukket ind i Rørene og der slukkedes under Sod- og Røgudvikling. Der synes ikke at være andet for end at bruge flere smaa Forstøvere for at faa en finere Forstøvning og en mere effektiv Blanding af Olie og Luft og dermed en kortere Flamme.

I den forreste Del af Askekassen lige inden for Klapperne anbragtes et stort ovalt Rørstykke forsynet med nogle skraatstillede Luftlederskovle eller Vinger til at sætte den indstrømmende Luft i Rotation.

Midt i Rørstykket anbragtes 2 Forstøvere, som kunde afspærres hver for sig, hvorved man dog fik nogen Reguleringsmulighed.

Hele den oprindelige Opbygning i Askekassen fjernedes. Askekassens Bund og Sider blev udført med ildfast Murværk, dels for at undgaa Forbrænding af Askekassen og dels for at mindske Varmetabet og forbedre Forbrændingen.

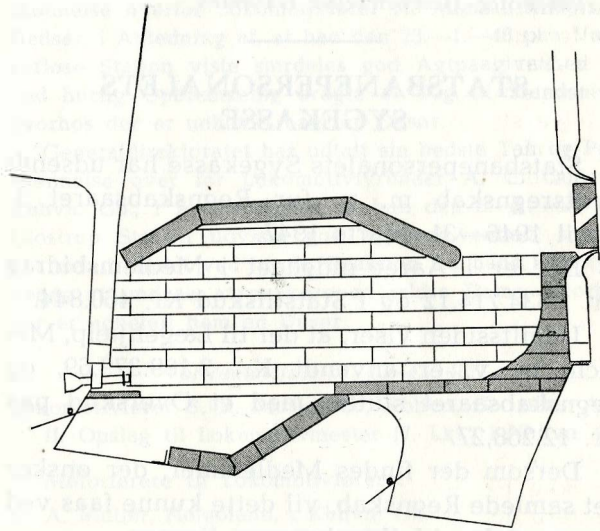
Fig. 12.

Efter Arbejdet med D. Maskinen stod vi nu bedre rustet til at rette Fyret ind paa PR.-Maskinen. Efter at have forsynet den med et langt Forbrændingskammer omtrent som vist paa Fig. 12, og ret-

tet Luftindstrømningshullerne ind saa der blev bedre Muligheder for at faa hele Luftmængden til at deltage i Forbrændingen, fik vi meget hurtigt Maskinen op paa en virkelig stor Ydeevne.

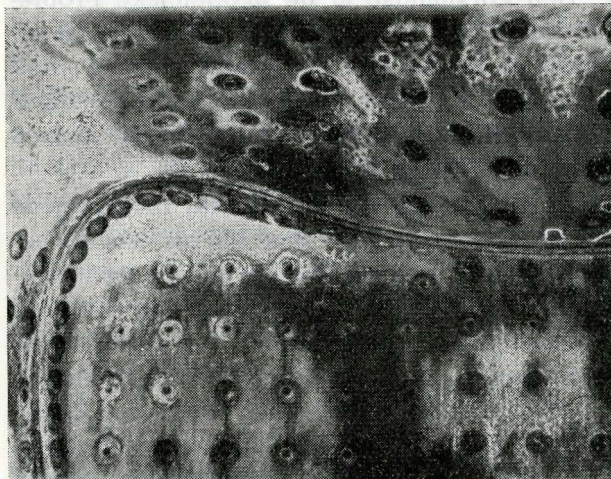
Fig. 13.

Dette Uheld sendte Maskinen i Værkstedet, og Reparationsarbejdet blev ret langvarigt og dyrt, idet Kedlen maatte tages af Rammen, Dørpladen fornyes, det udbulede Stykke af Svøbpladen blev skaaret ud og erstattet af et nyt isvejset Pladestykke.

Fig. 13 viser, hvorledes det udbulede Parti saa ud.

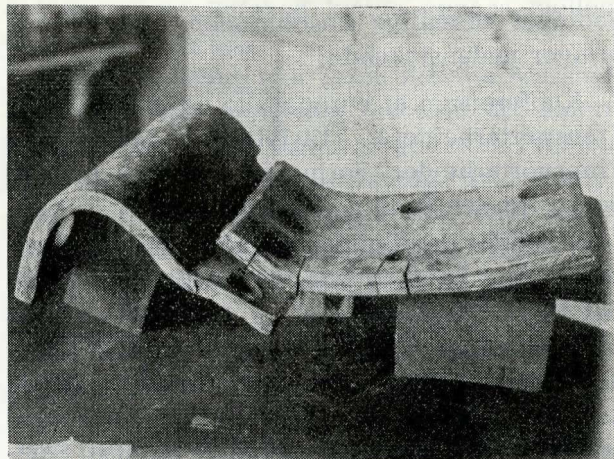
Fig. 14.

Fig. 14 viser udskaarne Stykker af Dør- og Svøbpladen, hvor Deformationerne var størst.
