Service-meddelelse nr. 42.

Vejledning ved isætning af splintsikre frontruder i SM vogne:

Service-Meddelelse nr. 43

Skinnebusser.

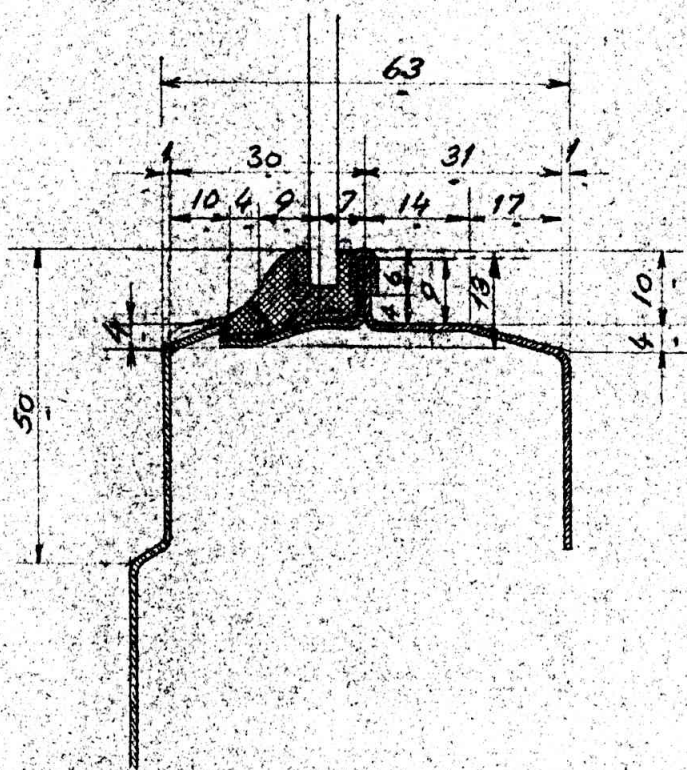
Revideret	Nr.	Stk.	Genstand	Materiale	Model	kg ube.	kg be.
Scandia Randers			<u>Vinduesprofil til skinnebus.</u>		S.2746
