Marcipanbrød

Korrespondance mellem

APB og Frichs

AHJ 5206 og FFJ 1216

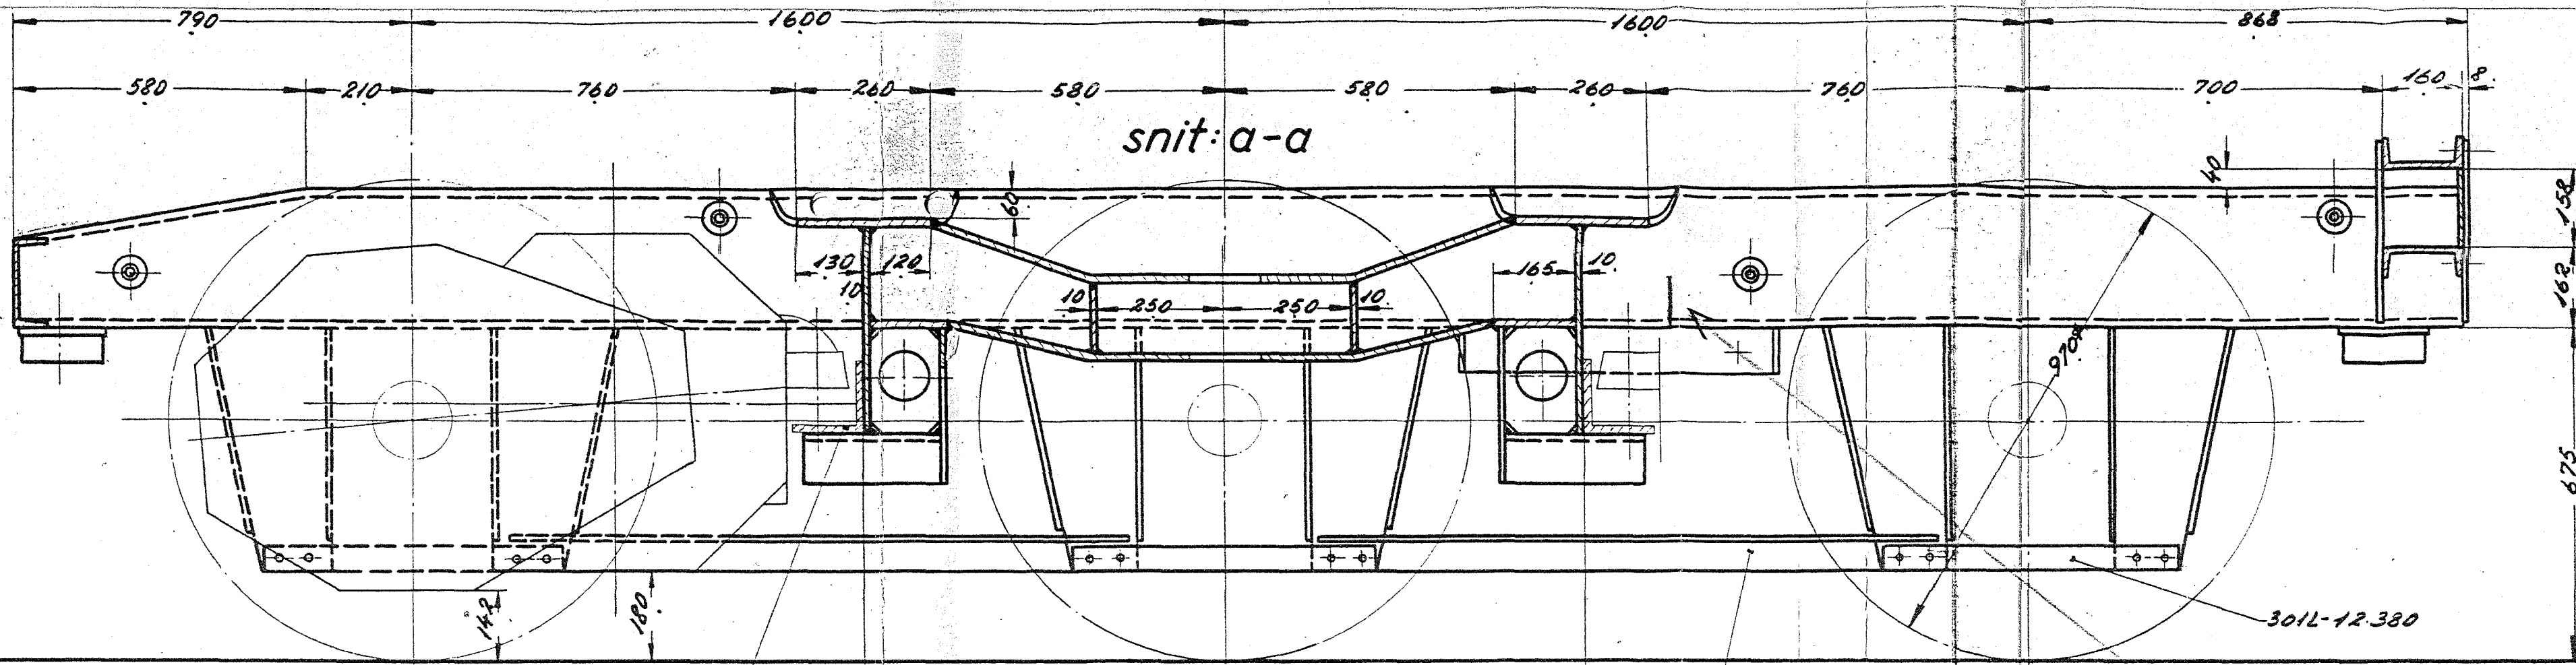
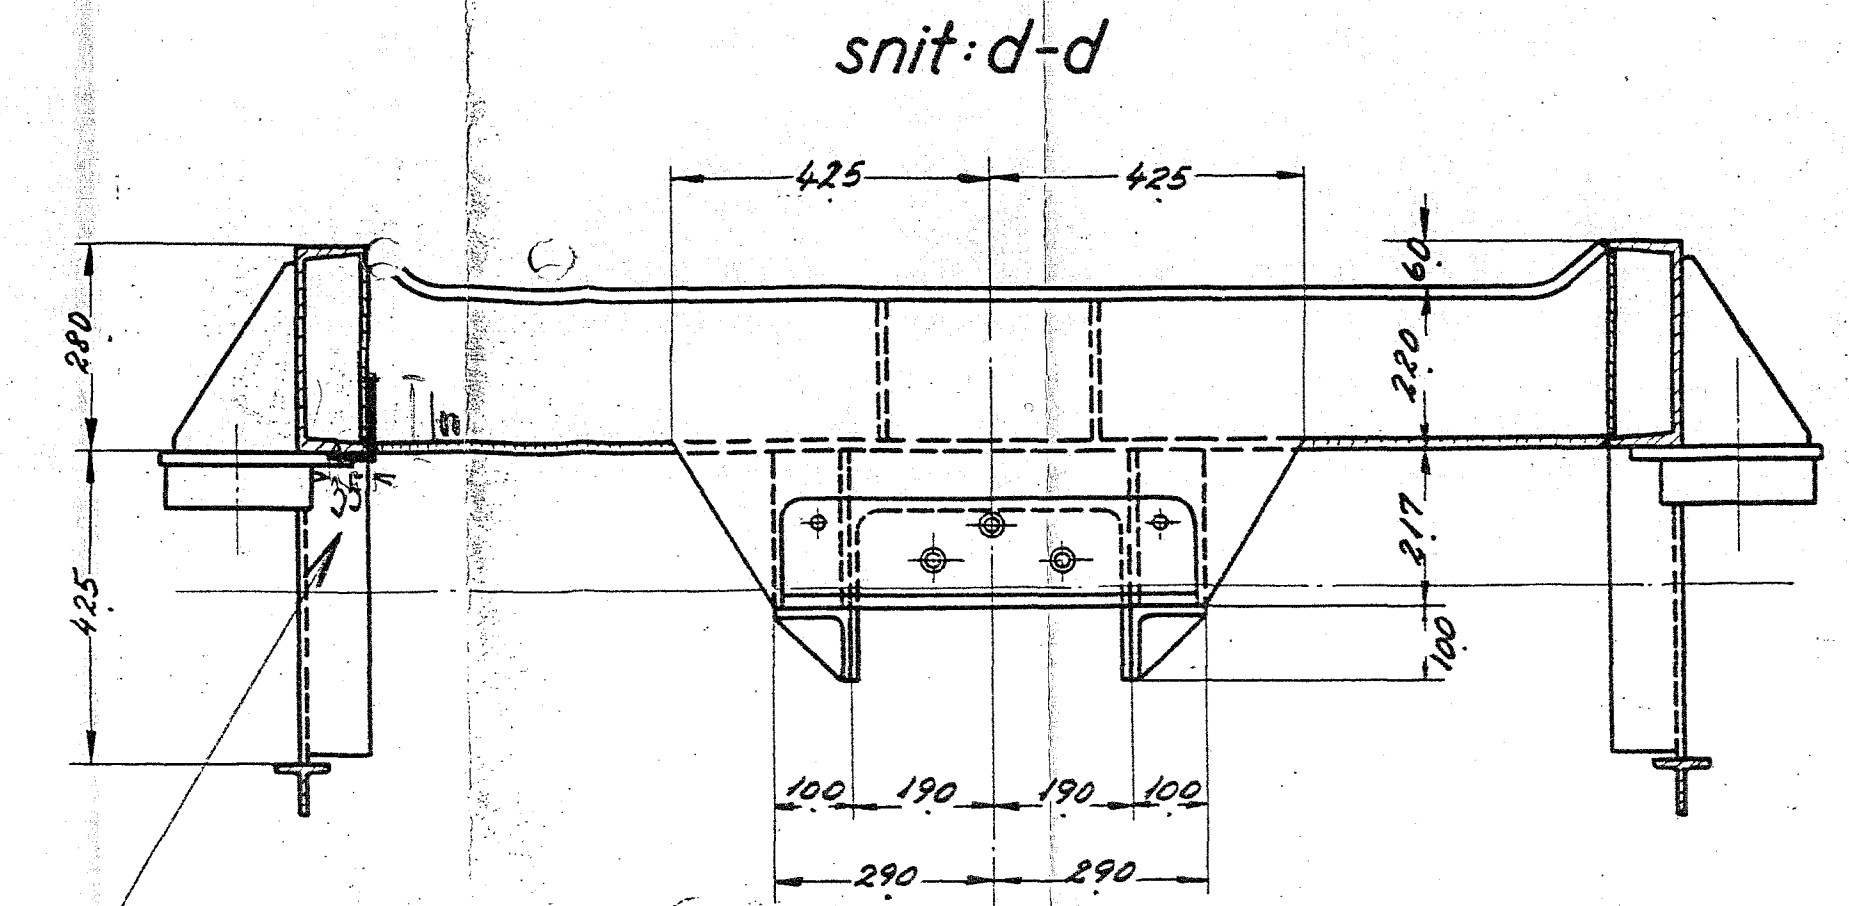
APPB nr. 5206, Bryggen I
 Remei Varigien 27/5 1956
 0181

Efter aftale tog jeg til banen 22.5. i anledning af defekt bogieramme. På vedlagte tegn. 301 L-8.400 er vist med rødt de opståede revner. En undersøgelse andre steder på rammen viste intet tegn på revnedannelser. Reparationen af revnen i bogien udføres ved ophugning og svejsning. For begge ender af revnen bores et 5 mm hul forinden svejsningen foretages.

Ved prøvemester O.A.C. Nielsens besøg hos Dem den 22.ds. blev der foretaget eftersyn af den ene af bogierne på diesellokomotiv ML 5206, og prøvemesteren har overfor os gjort rede for, hvor den af Dem omtalte revnedannelse i bogiens længdedragere forefindes.

En skade af en sådan art som den her foreliggende, og som ikke er konstateret - såvidt os bekendt - ved nogen af de øvrige lokomotiver af samme type, kunne vi meget vel tænke os opstået som følge af de ruflinger, som forekommer eller er forekommet ved bremsning, specielt hård opbremsning, og vi finder derfor anledning til at komme tilbage til de undersøgelser, vi i den forbindelse har foretaget.

Vi har foretaget en undersøgelse, men kan ikke finde nogen motivering derfor og kan i øjeblikket ikke overse, hvorledes en eventuel forstærkning kan udføres. Vi forstår imidlertid, at De for at komme i drift hurtigst muligt vil bore for enderne af den begyndende revne og svejse på stedet, og kan ikke se noget at indvende herimod.

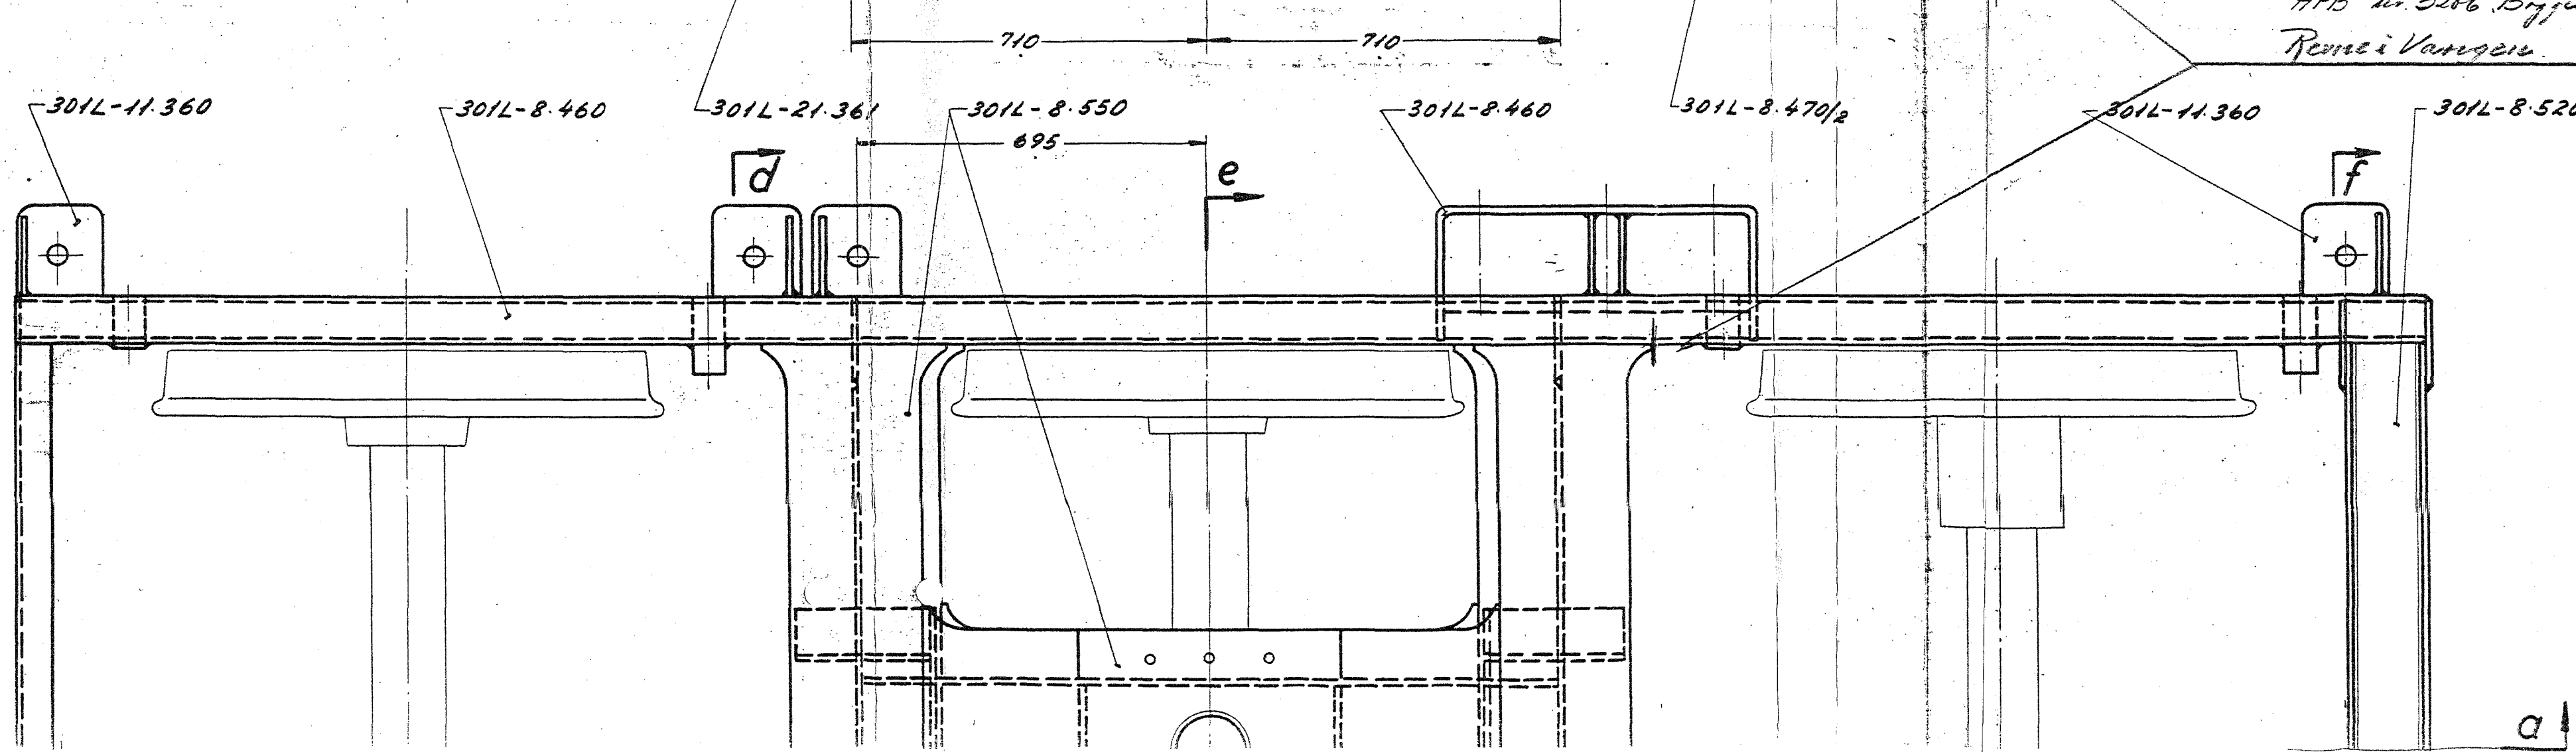
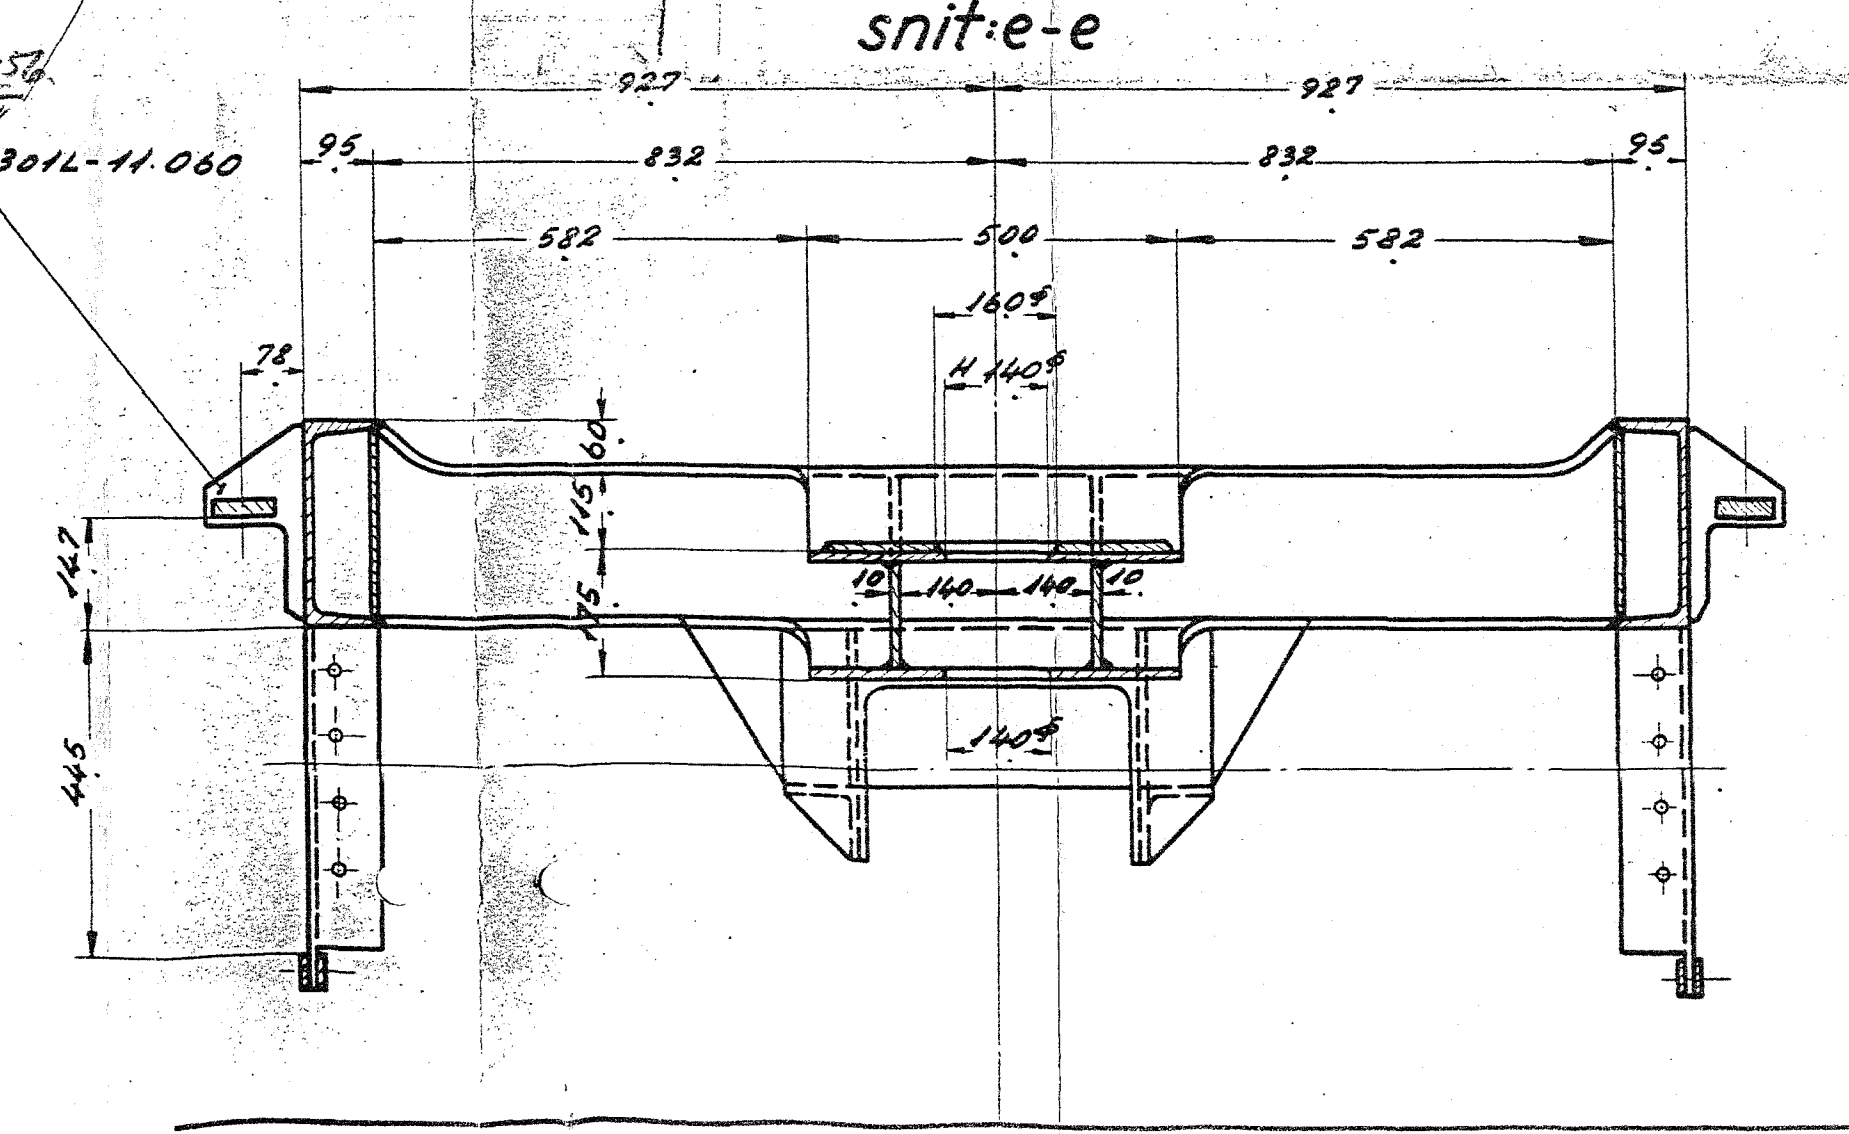
Herved tillader jeg mig som svar på Deres skrivelse af 22.3.66, skade nr. 4699, Aalborg Privatbaner, at meddele, at jeg d.d. på Frichs Fabrikker, Århus, har besigtiget Aalborg Privatbaners A.H.J. ML 5206, som blev beskadiget den 5.1.66 mellem Slarup og Støvrisdal.

Følgende skader blev konstateret:
