GRIBSKOV- og HELSINGE banen

post- og rejsegodsvogne litra D

senere omnr. GDS D 55-57 og KHB D 58

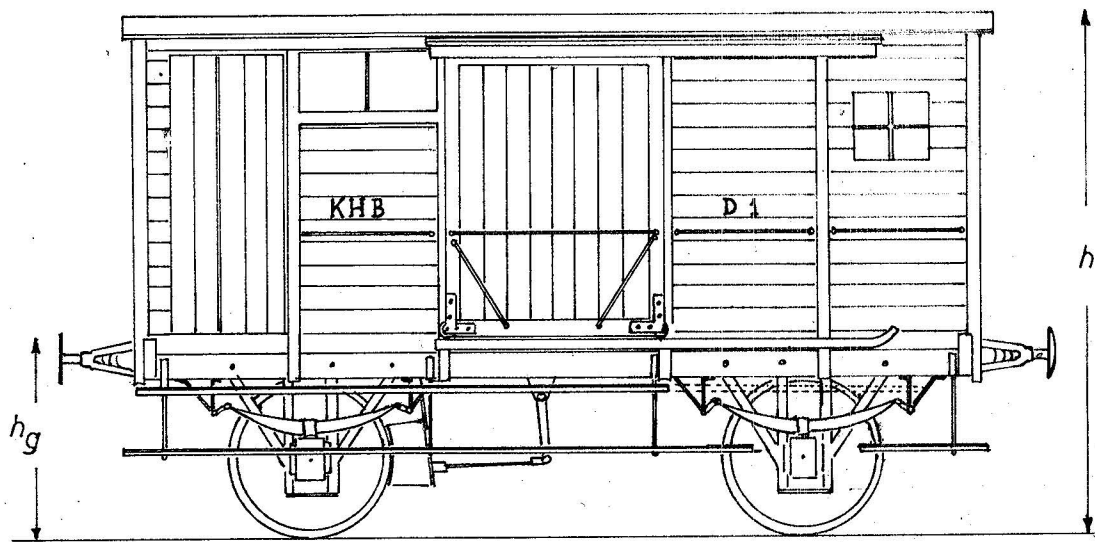
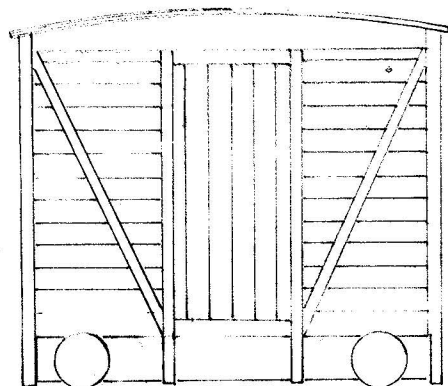
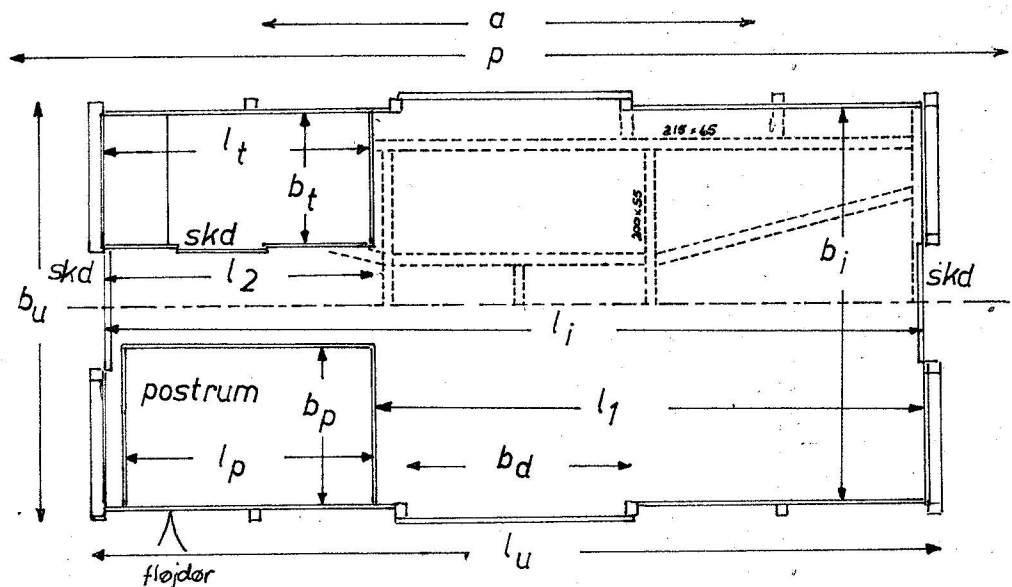
GDS 1924 D 21	GDS D 22	GDS D 23	KHB D 1
l1	3,18	?	3,18	3,19
l2	1,62	?	1,62	1,64
li	4,80	4,79	4,80	4,83
lu	4,93	4,94	4,95	4,98
lp	1,43	post	1,43	1,43
lt	1,57	1,59	1,59	1,59
bi	2,30	2,29	2,31	2,30
bu	2,47	2,46	2,47	2,47
bt	0,77	0,77	0,73	0,77
bp	0,88	post	0,92	0,92
bd	1,21	1,23	1,20	1,23
hd	1,70	1,70	1,70	1,70
hg	1,13	1,11	1,14	1,10
h	3,04	3,03	3,03	2,98
a	2,73	2,72	2,71	2,95
p	6,05	6,03	6,02	5,81

Tegningen viser KHB D 1, tegnet efter GDS's tegningsbog 1930, samt diverse fotos. Foto fra 1897 viser tydeligt de små 4-rudede vinduer. Foto fra 1923 viser en art "halvdør" i postrummet - der hvor tegningen viser en usymmetrisk fløjddør, som den var ca 1930. 1923 foto synes at vise en håndbremse. Der er skydedøre (skd) i begge gavle og i det lille indelukke over for postrummet. Se endvidere tegningen i MB-nyt 2/61 i 1:45 af GDS Q 116 ex D56 ex D22 og fotos i DJK 27 side 54 og 121 af KHB D1. GDS D20II - en ombygget åben vogn - havde vistnok et lignende udseende, men oplysninger savnes.
