STATSBANERNES FORSØG MED OLIEFYRING PAA LOKOMOTIVER.

Af Maskiningeniør N. Søgaard.

I de følgende Linier skal søges givet en Orientering om de Forsøg med Oliefyring paa Lokomotiver, som Statsbanerne paabegyndte i Begyndelsen af 1947 og som delvis fortsættes endnu.

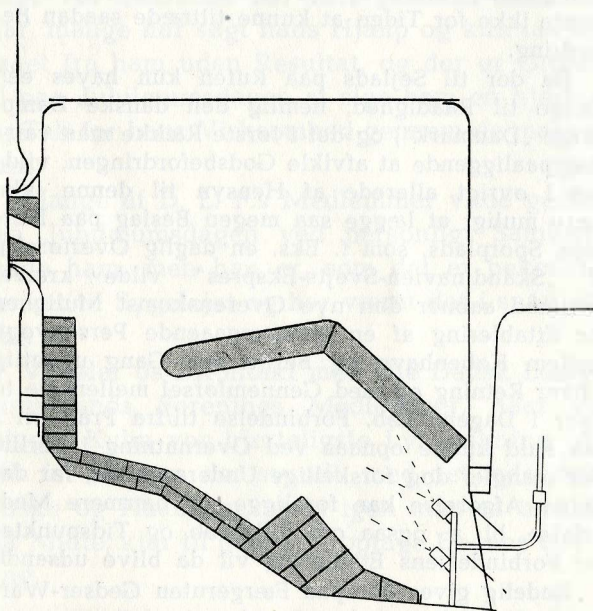
Fig. 10.

Forstøverne blev som vist paa Fig. 10 rettet skraat opad imod Murbuen og ved Hjælp af en Opmuring i Bunden af Askekassen, blev Luften tvunget til at slaa et Sving op under Murbuen.

Denne gav vi et Knæk, saa den gav Flammerne et skarpt Sving ned under Fyrhullet. Virkningen var ikke til at tage Fejl af. Maskinen kunde nu præstere lige saa meget som med gode Kul.

Den blev sat i Drift, men nu viste der sig, man kan vis godt sige naturligvis, en Del Vanskeligheder. Den værste af disse var, at Forstøverne viste en slem Tilbøjelighed til at tilstoppes, og denne meget generende Tilbøjelighed viste sig vanske-

lig at fjerne. Det kunde næppe skyldes almindelige Urenheder, som flød rundt i Olien, for Trykfiltret var saa fint, at de Urenheder, som kunde slippe derigennem, ogsaa skulde passere Forstøverne, men der var jo den Mulighed, at Olien ved Opvarmning kunde cracke og udskille faste Bestanddele. For at nedsætte denne Mulighed anbragtes først en Slags Kakkellovns-skærme om Forstøverrørene til Beskyttelse af disse mod Straalevarmen fra Fyret, og da det ikke slog til, erstattedes Afspærringsventilerne med 3-Gangshaner, som stod i Forbindelse med Maskinens Trykluftanlæg paa en saadan Maade, at der blev sat Trykluft paa Forstøverne, naar man lukkede for Olien. Tryklufften blæste saa Olien ud af Røre og Forstøverne, saa den ikke kom til at staa og koge i Forstøverne, og naar Luften derefter blæste gennem Forstøverne, afkøledes disse. Der blev dog stadig ved med at forekomme en Del Tilstopninger. Naar man en Gang imellem forsøgte at holde Øje med Maskinen paa enkelte Ture for om muligt at finde ud af, under hvilke Omstændigheder Tilstopningerne indtraf, skete der aldrig noget, men Dagen efter, eller et Par Dage senere, var Tilstopningerne der igen. Maaske kom Aarsagen for Dagens Lys, da der en skønne Dag kom en mægtig stor Klump Asfalt ud af en af Tankvognene. Klumpen var saa stor, at den helt tilstoppede den Udvaskepumpe, som brugtes til at pumpe Olien fra Tankvognen over i Tender-tanken. Smaa Asfaltklumper kan nok holdes op-slemmet i Olien uden at opløses, da Asfalt praktisk taget ikke er opløselig i Brændselolie. Klumperne kan maaske i Varmen trykkes igennem Filtrene og tilstoppe Forstøverne, navnlig i Perioder, hvor der køres med forholdsvis lille Tryk paa Olien. Midlet mod Tilstopninger maa herefter være at undgaa lave Olietryk, under 5 Atmosfære, og i Stedet lukke helt for en eller to af Forstøverrørene, naar man skal regulere Fyret langt ned.

Om D-Maskinen skal blot nævnes, at det har vist sig, at den paa Fig. 10 viste Form for Fyrrum er saa effektiv, at den ikke kræver 6 Forstøvere. Vi er derfor gaaet over til kun at anvende 3, hvoraf den midterste er noget mindre end de yderste, og fortrinsvis anvendes til Opfyring og Rangering.

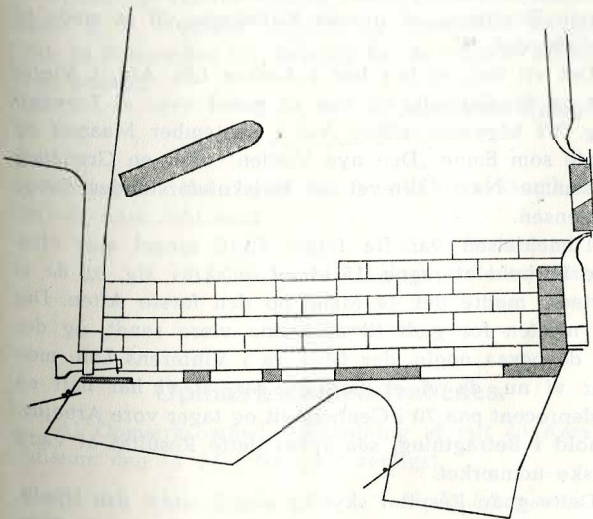
Fig. 11.

Oliespaltens Højde nedsattes derfor efterhaanden til ca. 1³/₄ mm. Damp-Olie-Straalen rettedes skraat opad mod Fyrkassedørpladen under Fyrhullet. Luften førtes, som det vil ses paa Fig. 11, ind i Fyret, dels gennem en Aabning omkring Brænderen, bl. a. for, at Brænderen ikke skulde blive for varm, og dels fra Askekassen gennem Huller i en Pladeafdækning mellem Askekasse og Fyrkasse.

Denne Pladeafdækning og den nederste Del af Fyrkassen beskyttedes mod direkte Ildpaavirkning af et Lag ildfast Murværk. Fyrhullet dækkedes med en Plade, paa hvis indvendige Side var fastgjort ildfaste Sten, og hvori er en Inspektionsaabning dækket af en Klap omtrent som paa D. Maskinen. Murbuen var i Begyndelsen som paa en kulfyret Maskine.

ringsanlæg bemærket, at der af og til drev en Del Olie ned fra Brænderen uden at være forstøvet, saa den kunde brænde. Denne Spildolie lavede dels et væmmeligt Svineri under Maskinen, idet Fartvinden og Hjulene slyngede den op under Maskinen, og dels forurenedes den Ballasten stærkt paa Stationerne.

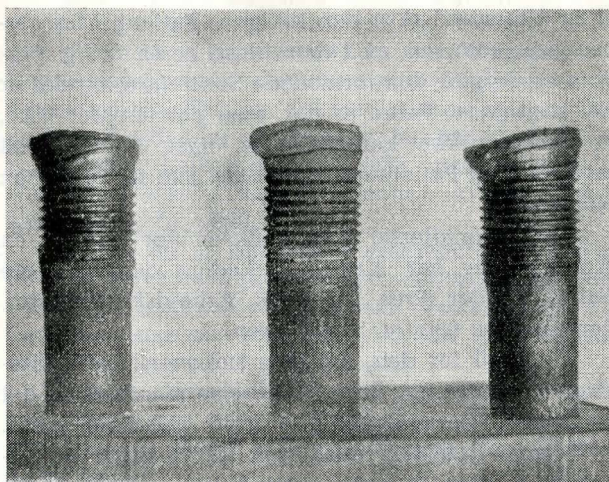
Fig. 15.

Paa Fig. 15 vises de gennemtrukne Topstøttebolte. Paa Fig. 16 ses det tilpassede nye Pladestykke anbragt paa sin Plads i Kedlen.

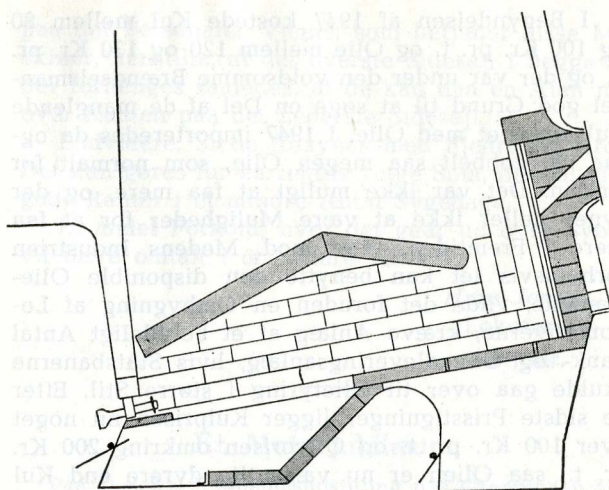
Fig. 17.

Murbuen især dens forreste Del blev, som vist paa Fig. 17, sænket for at blotte en større Del af Hedefladen. Sideudmuringen blev gjort væsentlig sværere for bedre at beskytte de udsatte liggende Bærejern.

Murbuen blev afkortet noget, og Bagmuren forsynet med en Slags Gesims, som skulde sprede Flammen og derved nedsætte Loftets Varmebelastning. Dampevnen kom imidlertid nu for langt ned, og der forekom ogsaa en Del generende Koksaflejringer under Murbuen, idet en Del af Olien for hurtigt blev slynget imod Murbuen. Foruden at det er ubehageligt at køre med en Maskine med ringe Dampevne, er det ogsaa af „Kedel-sikkerhedsmæssige“ Grunde uheldigt at være saa langt nede, at man kun med den yderste Paapasselighed kan opretholde normal Vandstand ved normal Belastning. Iøvrigt medfører ringe Dampevne, at man maa køre med et forholdsvis ringe Luftoverskud, hvilket giver lange Flammer og dermed forøget Paavirkning af saavel Fyrkasseloft og Rør.

Det har derfor været nødvendigt at søge disse Forhold bedret noget ved at hæve den forreste Del

af Murbuen noget. For at blive mere frit stillet med Hensyn til Murbuens Længde og Placering er Aabningerne i Bagmuren ændret, som vist i Fig. 18.
